Entstehung und Beseitigung eines Schiffahrtshindernisses in der Donau bei Wien.

Von E. Gaertner, Ingenieur.

(Mit Zeichnungen auf Blatt 29 und 30.)

Unfall während der Fundierung
des Pfeilers II.

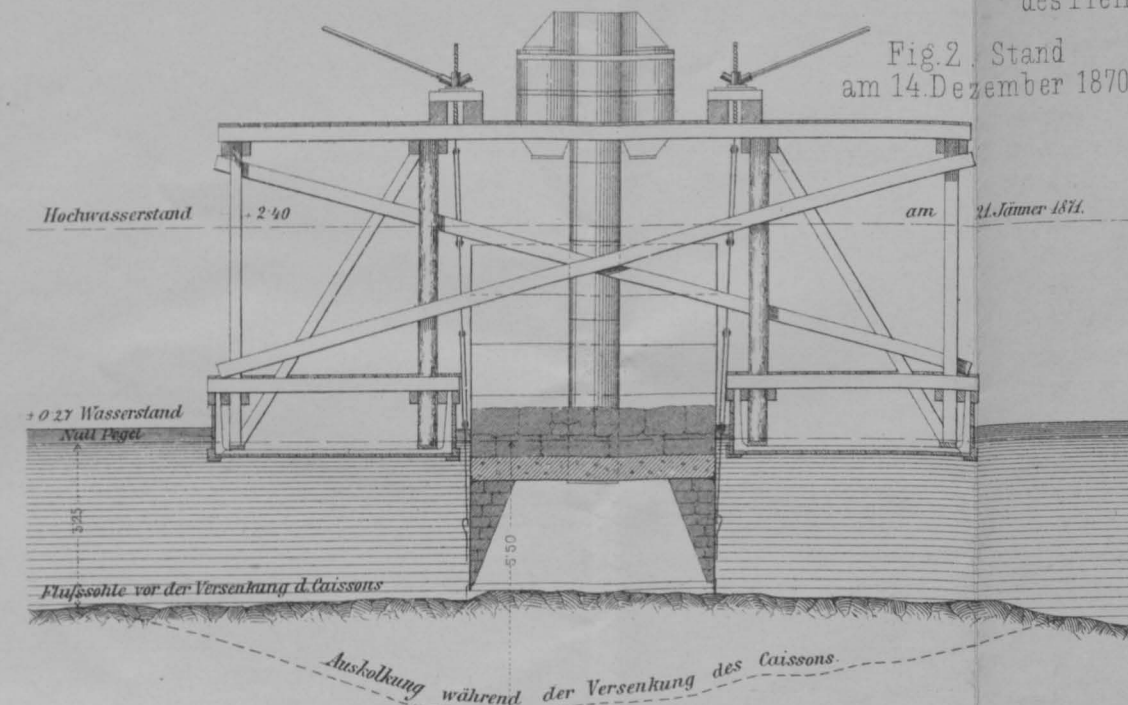
Fig. 2. Stand
am 14. Dezember 1870.

Aus diesen Gründen entschied man sich für die Construction eines schwimmenden Gerüsts, dessen Querschnitt auf Blatt Nr. 29, Fig. 2 enthalten ist. Ein solches Schiffsgestüt wird am Ufer an geschützter Stelle verankert und auf einem provisorischen Plateau findet die Caissonmontirung statt, worauf dasselbe zur Stelle des zu fundirenden Pfeilers im Strome überführt wird.

Die weiteren Vorkehrungen, welche nun getroffen wurden, will ich nicht weiter behandeln, jedoch ist zu erwähnen, dass vom 23. December an, in Folge starken Eisrinnens jede Communication mit den Pfeilertrümmern unmöglich war; erst am 30. und 31. December, dann am 1. Januar konnten dorthin durch das Eis gewagte Schiffsexpeditionen unternommen werden, wobei Theile der Ketten, Schrauben und andere Utensilien abgetragen und an das linke Ufer geschafft wurden. Hierauf war die Communication wieder bis zum 8. Januar 1871 unterbrochen, an welchem Tage mit vieler Mühe der Verankerungsponton und ein Locomobil sammt Transmission glücklich an's Ufer in Sicherheit gebracht wurde, worauf am 9. und 10. Januar die Demontirung des schwimmenden Gerüsts in Angriff genommen werden konnte, bei welchen Gelegenheiten auch die den damaligen Zustand darstellenden Skizzen (Blatt 29, Fig. 2, 3) aufgenommen wurden.

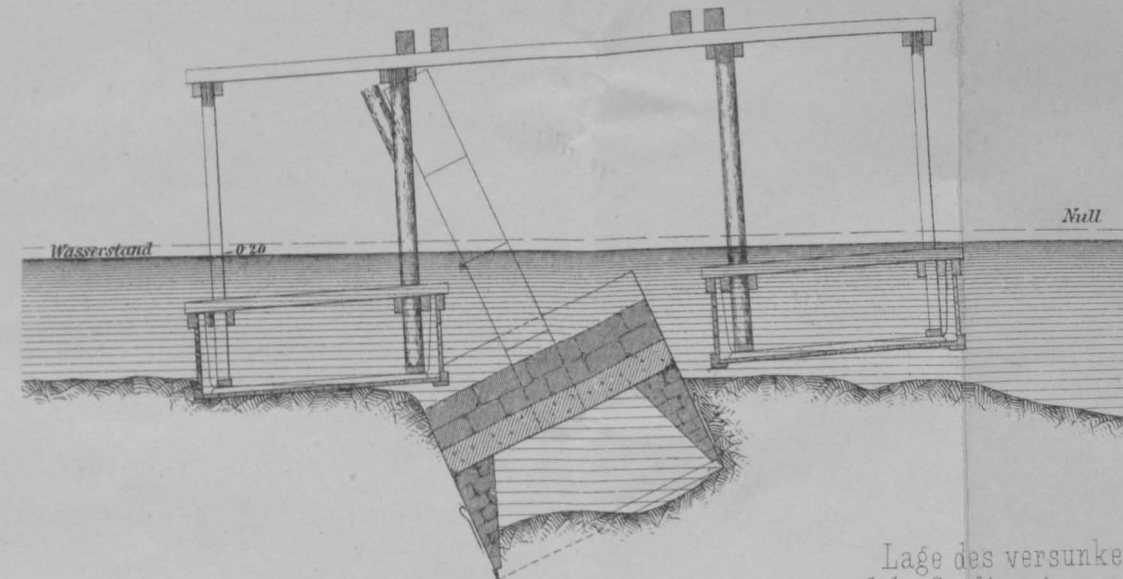
Fig. 4.
Recognoscirung am 15. Jänner 1871.

Aus dem Plane (Blatt 29, Fig. 3, 4, 6,) ist die damals erhobene Lage des versunkenen Caissons in Bezug auf die richtige Stellung des Pfeilers II zu entnehmen, sowie die Tiefe und Art, wie sich der Caisson in der Flusssohle eingebettet vorfand. Hiebei stellte sich auch heraus, dass die abgebrochenen Schachtrohre und die Luftschleuse in der auf der Skizze angedeuteten Weise neben und auf dem versunkenen Caisson im Flussbette begraben lagen.

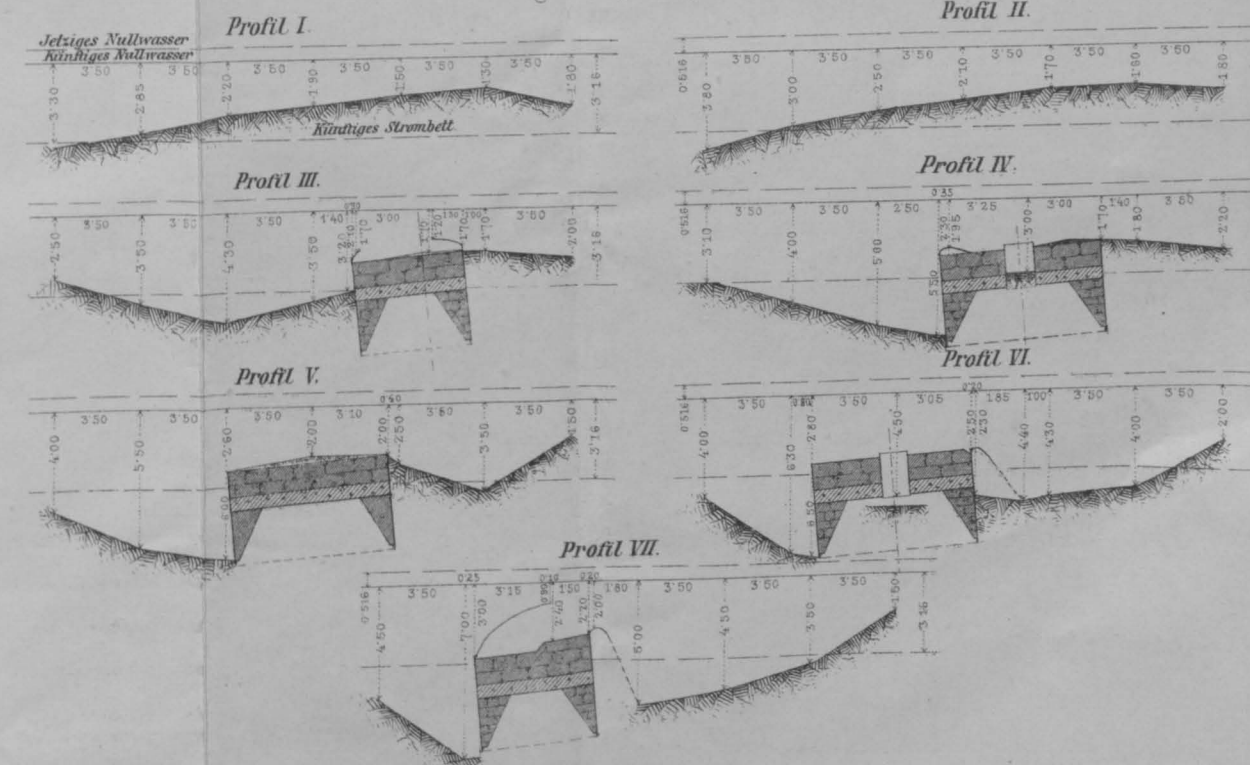
Fig. 7. Querprofile.

Lage des versunkenen Caissons
nach den Sondirungen am 12. Oktober 1872.

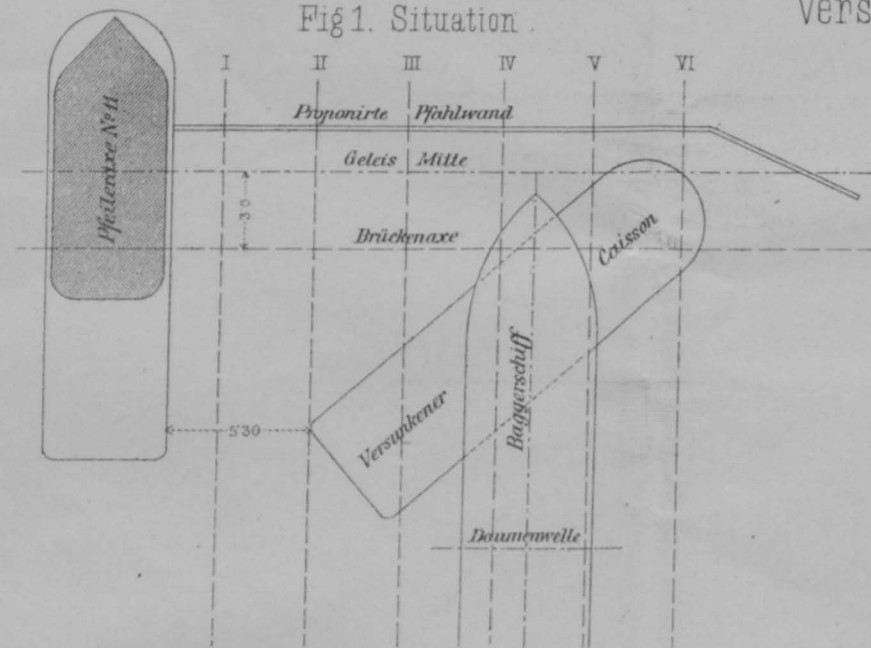
Fig 1. Situation.

Versuchte Beseitigung des versunkenen Caissons durch Baggerung.

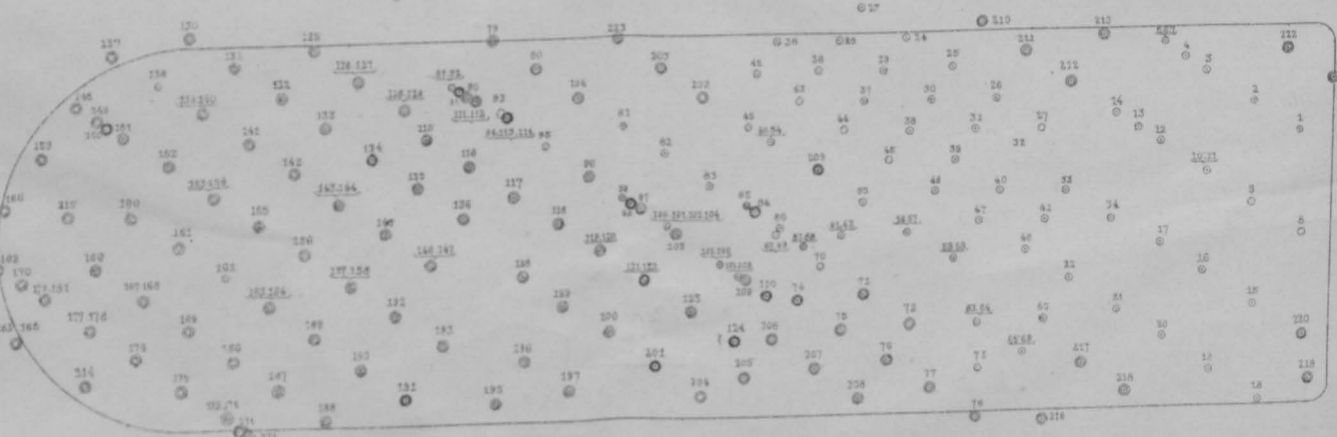
Fig 4. Vertheilung der abgeschossenen Patronen.

Die unterirdische Wirkung der Ladung hatte sich, so weit dies durch die Sondirungen constatirt werden konnte, auf die Aussprengung eines Mauerkörpers von etwa 0.50^m Dicke erstreckt und die Blechwände des Caissons mehrfach zerrissen.
